NÁTTÚRUSTOFA
VESTFJARÐA

*Úttekt á gróðri og vistgerðum við
Keldnalæk, Rangárvöllum*

Október 2025

NV nr. 29-25

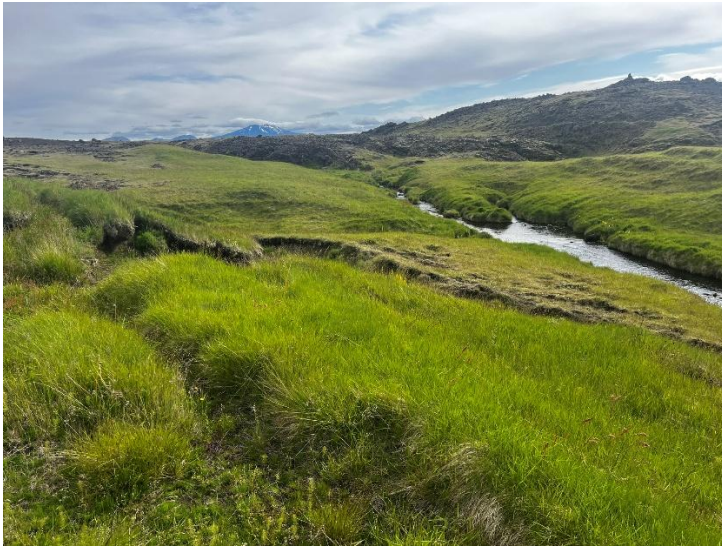
Mynd 1. Upptök Keldnalækjar. Eins og sést nær gróður alveg niður að árbökkum.

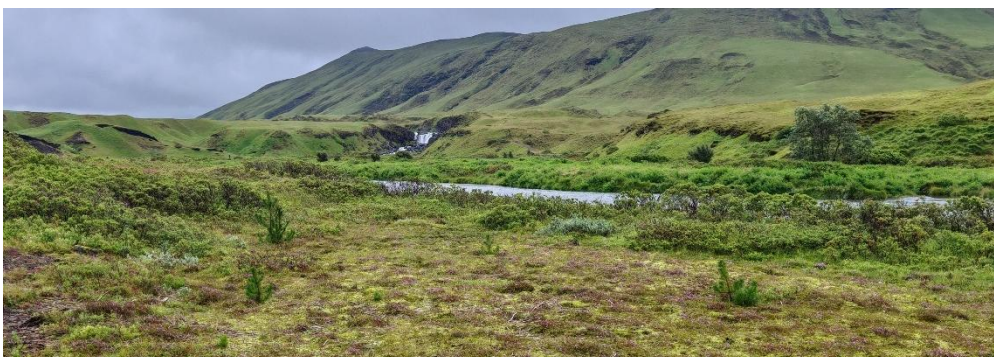
Mynd 3. Bakkagróður nálægt fyrirhuguðu stöðvarhúsi í Eystri-Rangá. Tungufoss sést fyrir miðri mynd. Alaskalúpína farin að dreifa sér á árbakkana og stafafura að komast á skrið.

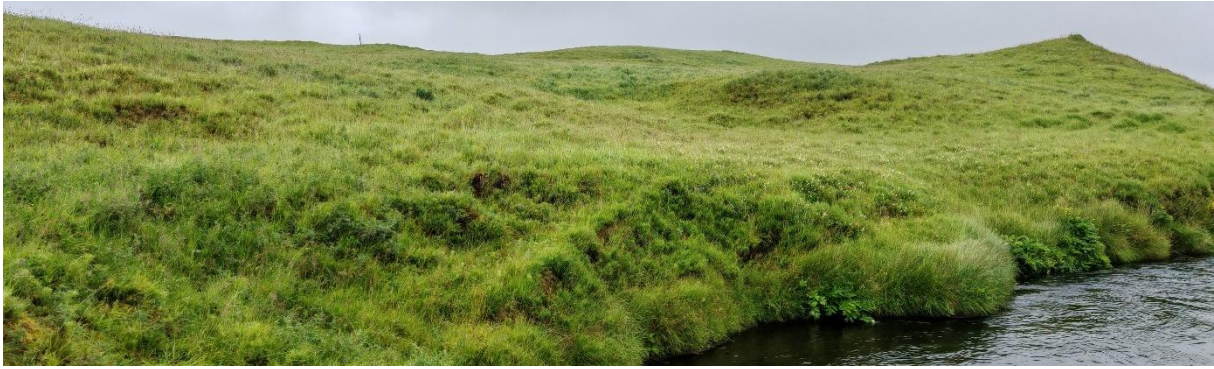
Mynd 4. Bakkagróður við Keldnalæk sem fer undir stíflu að hluta.

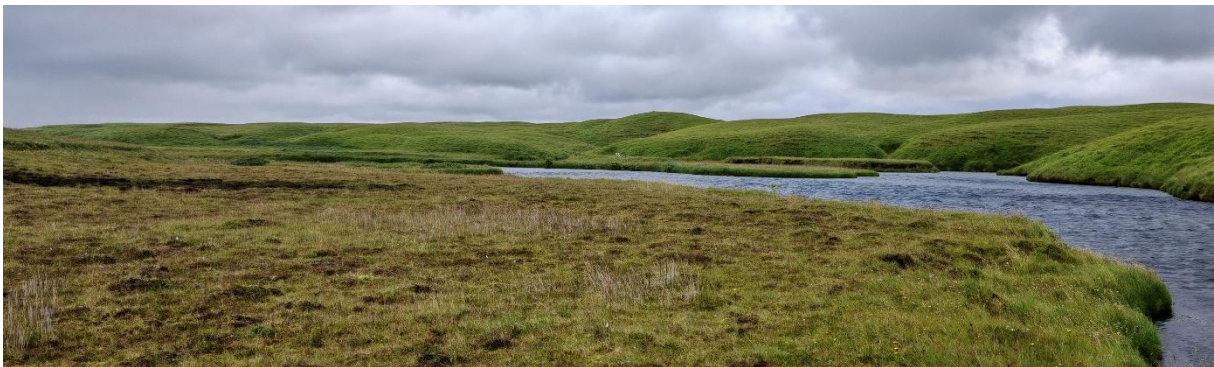
Mynd 5. Horft að fyrirhugðu stíflusvæði í Keldnalæk.

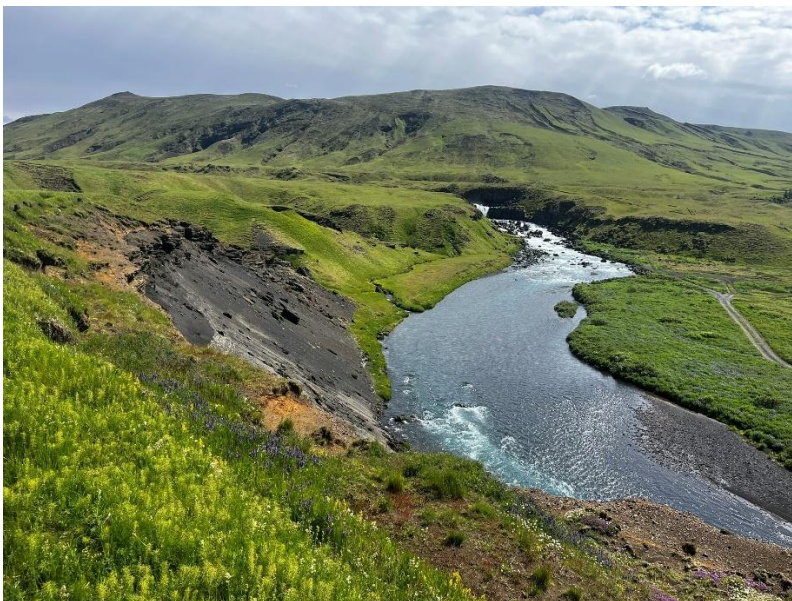
Mynd 6. Frárennsli er áætlað verði staðsett á grasbakkanum á miðri mynd þar sem lækur rennur vinstra megin í Eystri – Rangá. Stöðvarhús er áætlað í bakkann aftan við frárennslið.
